# « CONTACT AVEC UNE MINE — CONTACT AVEC UNE MINE — CONTACT AVEC UNE MINE » OPÉRATIONS DE CONTRE-MINAGE DANS LA VALLÉE DE JOWZ, AFGHANISTAN

Par le major Keith A. Cameron, CD, génie militaire du Canada

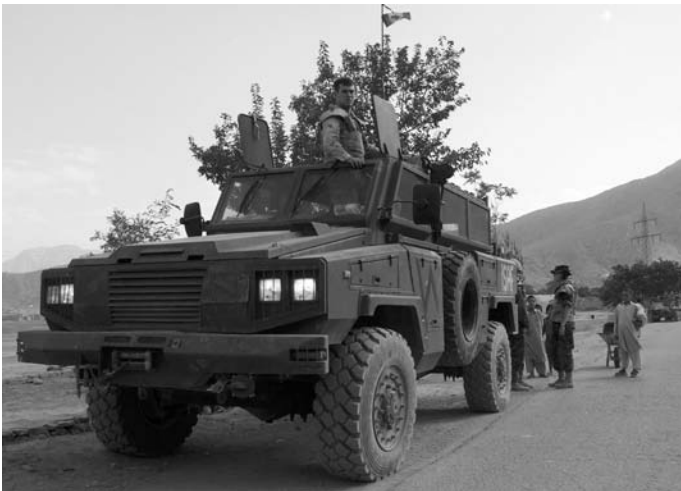
- ▶ **Véhicule à l'épreuve des mines NYALA.** L'escadron est doté d'un véhicule NYALA. Ce dernier est conçu pour résister à une mine TM-57 double explosant sous n'importe quelle roue et à l'explosion d'une mine simple explosant au centre, sous le véhicule. Même si, à cause du terrain accidenté, de la mauvaise qualité du carburant et de la longueur de la chaîne logistique, le taux de VHU est proche de 50 %, c'est le principal véhicule de reconnaissance de l'escadron.
